Restaurant AU RENARD PRECHANT

N° affaire : 003790/6256875-1
N° rapport : 003790/6256875/1/dC/v.0
Rapport établi le : 28/05/2015
Par l'intervenant : Didier CIMAROSTI

Rapport Accessibilité des personnes handicapées Etat des lieux et actions à mener

Site : Restaurant AU RENARD PRECHANT Adresse : 34 rue de Zurich
67000 STRASBOURG

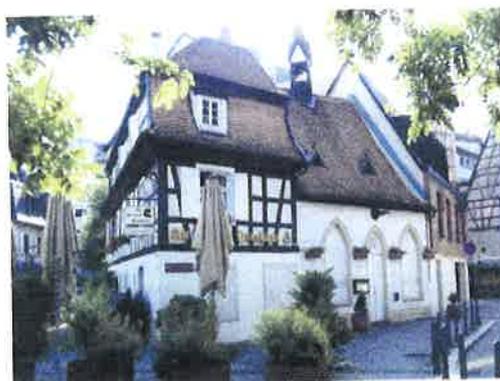
Chemins extérieurs :

Le cheminement se fait depuis la voirie principale, place de Zurich

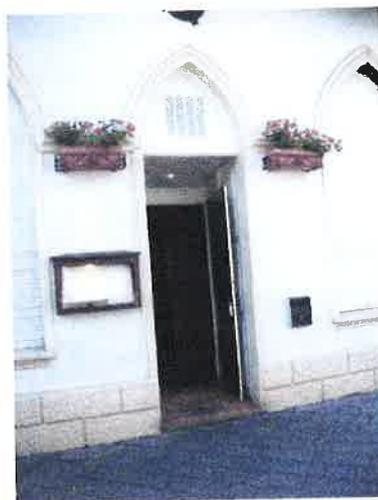
Accès à l'établissement ou l'installation :

L'accès à l'établissement se fait depuis la place de Zurich, coté rue de Zurich.

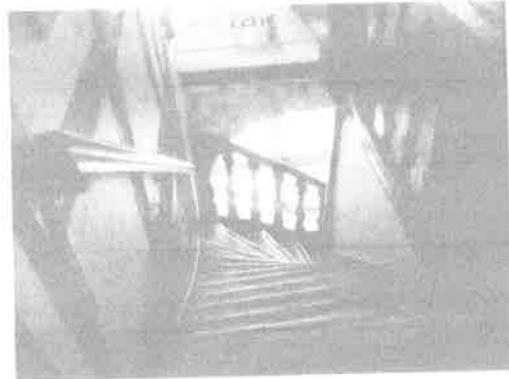
Escaliers :

Sans objet, hormis celui desservant les sanitaires de l'étage

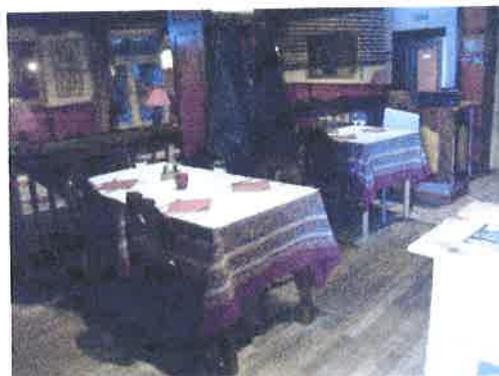
Etablissements recevant du public assis :

Salle de restaurant avec tables et chaises. Les tables sont adaptées aux personnes circulant en fauteuil roulant.

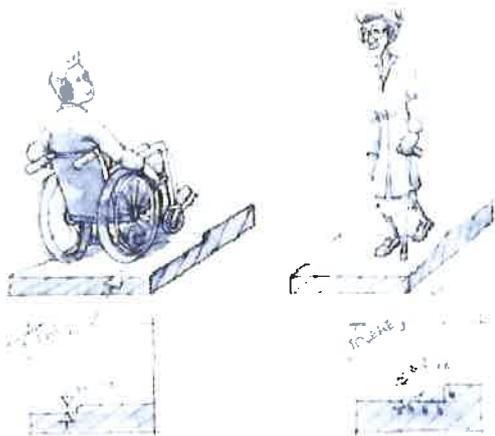
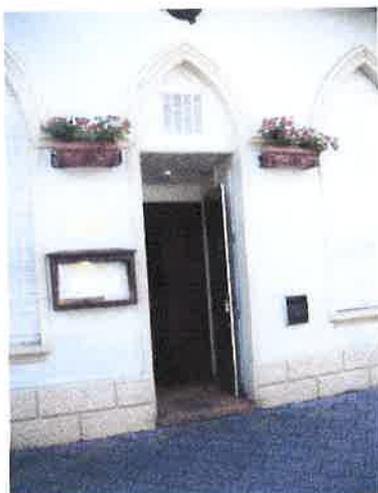
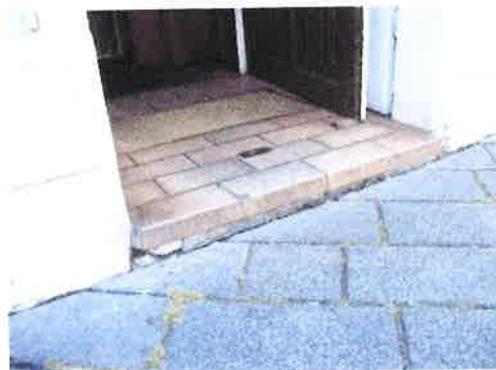
FICHE DE CONSTAT DIAGNOSTIC HANDICAPES	FC n° 1
--	---------

CHEMINEMENTS EXTERIEURS :
Seuils et ressauts

<p>CONSTAT : Le seuil d'entrée forme une marche de 10cm de hauteur.</p>

<p>PROPOSITION D'ACTION : Chanfreinage d'un ressaut à 33 % maxi</p>	
<p align="center">Année 1</p>	<p align="center">Circulations horizontales</p>

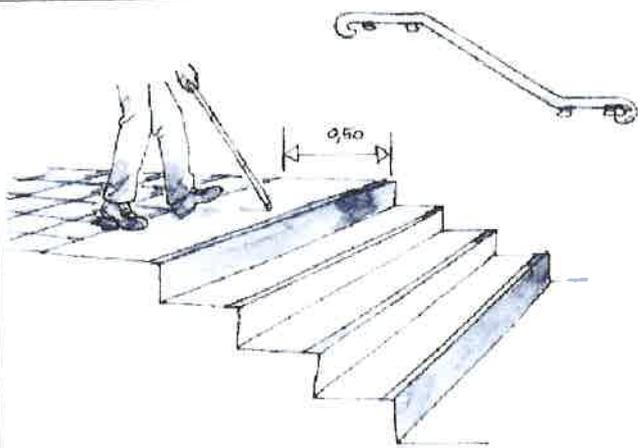
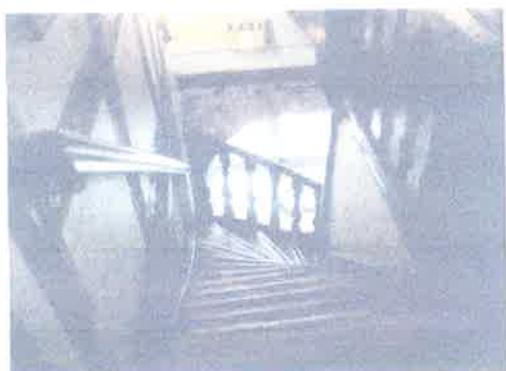
FICHE DE CONSTAT DIAGNOSTIC HANDICAPES	FC n° 2
---	----------------

ESCALIERS :
Appel de vigilance pour les malvoyants en partie haute

CONSTAT :
Absence d'appel de vigilance en partie haute de l'escalier menant aux sanitaires de l'étage.

PROPOSITION D'ACTION :
Mise en œuvre d'une bande de vigilance à proximité de la première marche en partie supérieure.

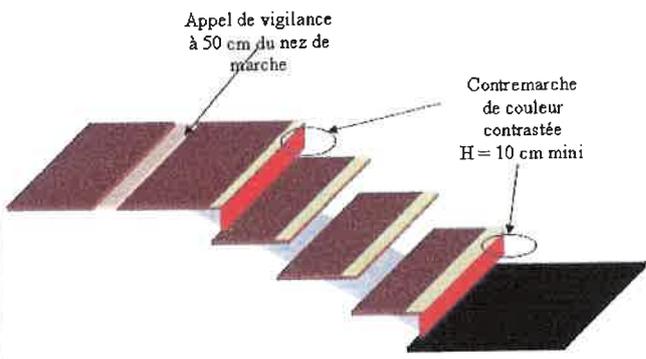
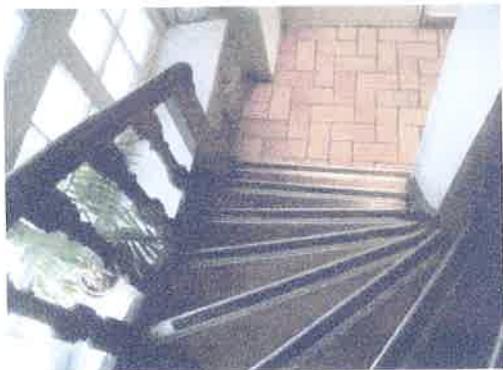
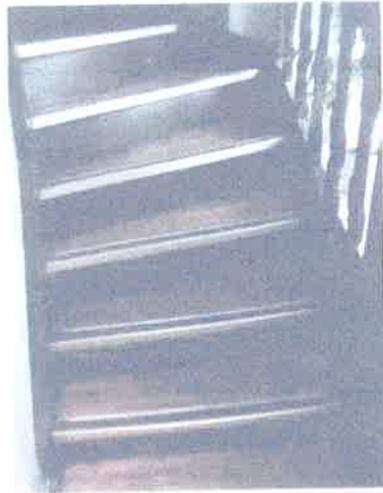
FICHE DE CONSTAT DIAGNOSTIC HANDICAPES	FC n° 3
--	---------

ESCALIERS :
Nez de marches

CONSTAT :
Absence de contraste des nez de marche de l'escalier menant aux sanitaires de l'étage.

Appel de vigilance à 50 cm du nez de marche

Contremarche de couleur contrastée H = 10 cm mini

PROPOSITION D'ACTION :
Mise en œuvre sur les nez de marches d'une bande visuellement contrastée (largeur 3 cm mini)

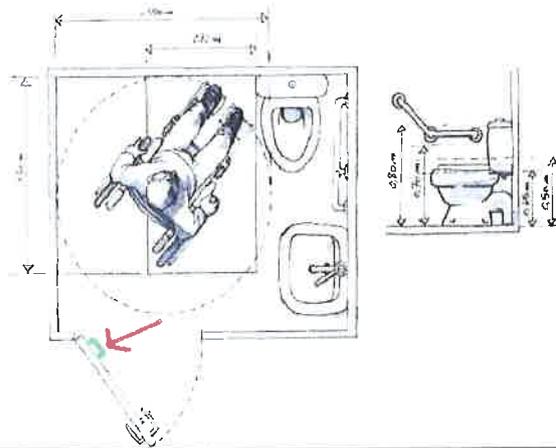
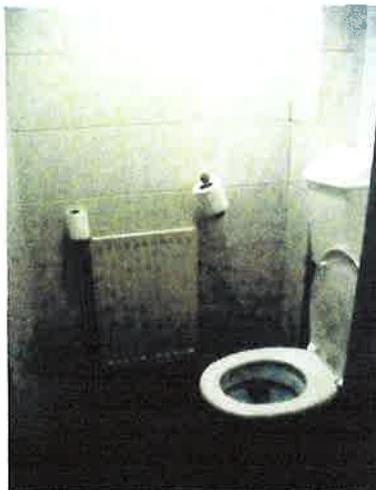
FICHE DE CONSTAT DIAGNOSTIC HANDICAPES	FC n° 4
--	---------

SANITAIRES :

Absence de sanitaires adaptés pour les PMR

Voir demande de dérogation

N°	N° FC concernée	Règle d'accessibilité concernée	Motif de la demande	Points concernés	Mesures compensatoires éventuelles et justificatifs
D1	FC n° 4	Présence de sanitaires adaptés	Impossibilité technique avérée	Absence de sanitaires adaptés pour les personnes handicapées circulant en fauteuil roulant	Accompagnement par le personnel du restaurant, vers un WC HAND chez un tiers à proximité.
